Gebäudekontrolle zum BPlan Nr. 37 „An der Sudelfeldstraße“ ,
Brannenburg hinsichtlich Vorkommen und Eignung als
Fledermausquartier
Landkreis Rosenheim

14.08.2023

Dr. Christof Manhart
Umweltplanung und zoologische Gutachten
Birkenweg 5
83410 Laufen
Tel.: 08682 - 955532
Mail: christof.manhart@t-online.de

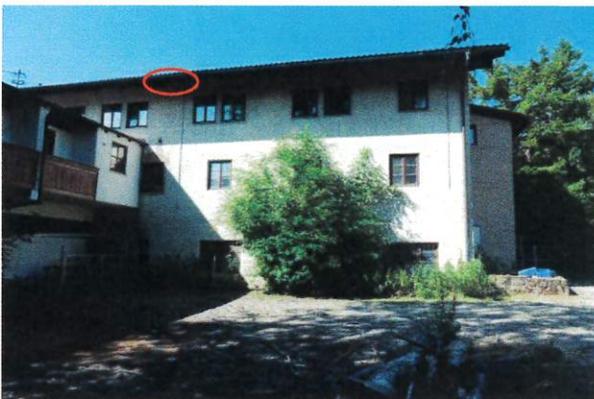
In den Abbildungen 3 bis 6 sind verschiedene Ansichten des Gebäudes dargestellt. Ein Mauerausbruch zwischen Dach und Außenmauer ermöglicht den Einflug von Fledermäusen in den Dachbodenbereich des Gebäudes (Abb. 7 und 8). Weitere potenzielle Quartiere im Außenbereich beziehen sich auf die Spalten hinter den Ortgangbrettern (Abb. 9) und die Fensterläden. Bei der Kontrolle der Fensterläden

Abb. 7: Mauerausbruch und potenzielle Einflugöffnung für Fledermäuse.

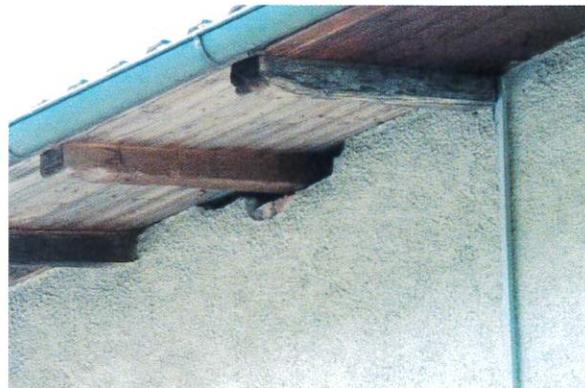
Abb. 8: Mauerausbruch und potenzielle Einflugöffnung für Fledermäuse.

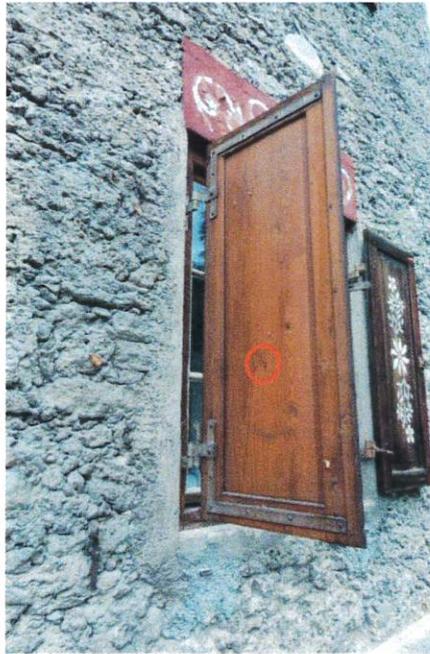
wurde lediglich ein Kotpellet festgestellt (Abb. 10). Die Balkonverkleidungen wiesen keine Spalten auf, die als potenzielles Fledermausquartier geeignet sind. Der Übergang der Dachkonstruktion zur Außenmauer weisen keine für Fledermäuse nutzbaren Spalten auf.

Abb. 10: Kotpellet einer Fledermaus hinter dem Fensterladen.

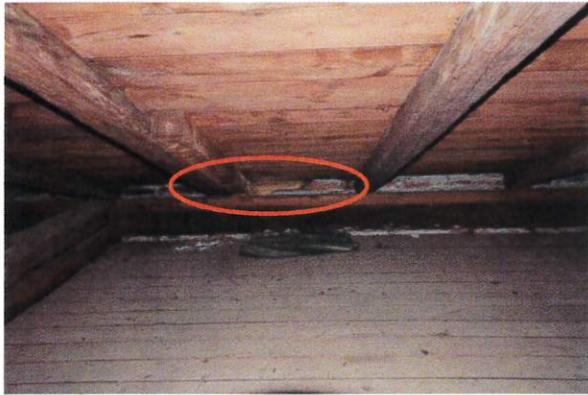
Die Abbildungen 11 bis 14 zeigen den Dachboden des Hauptgebäudes. Vorhandene Fenster sind dauerhaft geschlossen. Der Dachboden verfügt über den Bruch an der Außenmauer über eine Einflugmöglichkeiten ins Innere des Dachbodens. Der Dachboden ist frei und überall gut zugänglich. Freihängende Fledermäuse wurden nicht gesichtet. Kotpellets als Hinweis auf diene Nutzung durch Fledermäuse wurden ebenfalls nicht gefunden. Der Ein Vorkommen von Fledermäusen ist zurzeit unwahrscheinlich. Möglicherweise haben die Fledermäuse den Zugang zum Dachboden noch nicht entdeckt.

Abb. 13: Potenzieller Einflugbereich in den Dachboden.

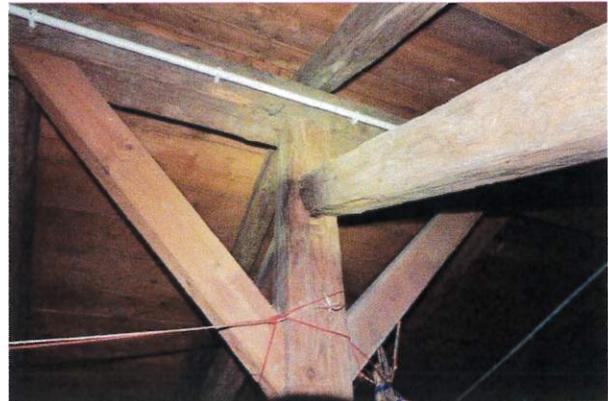
Abb. 14: Holzverbindungen, insbesondere Zapfenlöcher und Trockenrisse der Dachbalken wurden auf vorhandene Fledermäuse überprüft.

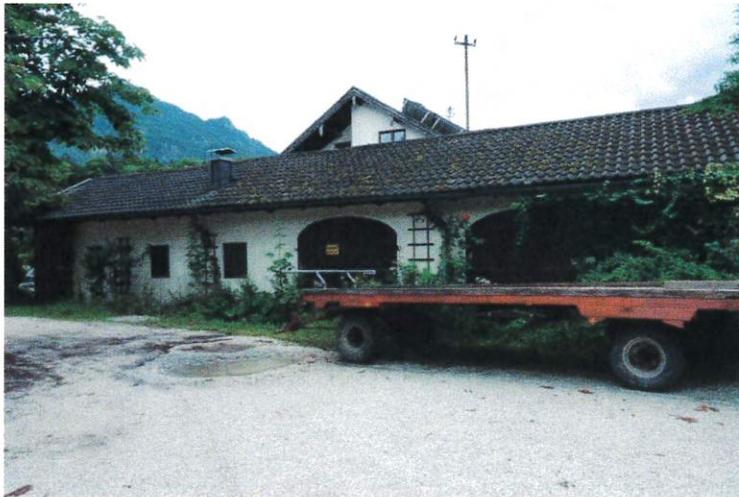
Im Anschluss an das Wohnhaus befindet sich ein langgezogenes Wirtschaftsgebäude (Abb. 18). Das Gebäude ist geschlossen und verfügt über keine Einflugmöglichkeiten ins Gebäudeinnere. Fensterläden sind nicht vorhanden. Die Tore weisen keine spalten oder Öffnungen auf über die Fledermäuse ins Innere gelangen können. Zu beiden Seiten sind die Ortgangbretter bewachsen und als potenzielles Fledermausquartier nicht erreichbar. Ein Vorkommen von Fledermäusen wird daher als unwahrscheinlich bewertet.

Abb. 18: Ostansicht Gebäude Nr. 22.

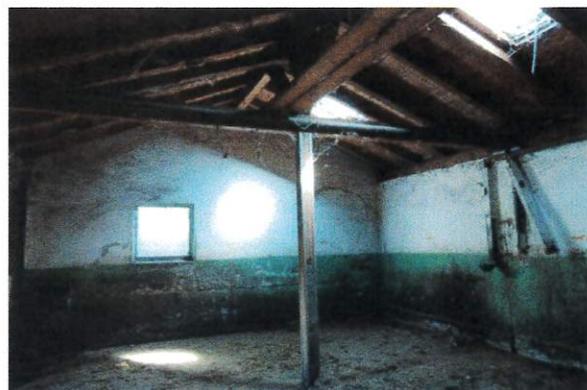
Im Nordosten des Grundstücks liegt ein aufgelassener Pferdestall, der z.T. als Heulager, zur Lagerung von Material und Garage für Fahrzeuge genutzt wird. Der Pferdestall ist offen und kann theoretisch von Fledermäusen als Quartier genutzt werden. Sowohl die Wände als auch die Dachkonstruktion sind stark verschmutzt, was von Fledermäusen oft gemieden wird. Individuen von Fledermäusen wurden bei der Begehung nicht festgestellt.

In dem Stall sind alte und zerfallene Schwalbennester vorhanden, die nicht mehr als Brutplatz genutzt werden.

Abb. 20: Innenansicht Pferdestall.
